Travail collaboratif R437: CU GPS&O/CRAMIF/Prestataires de collecte

Jeudi 26 Janvier 2023

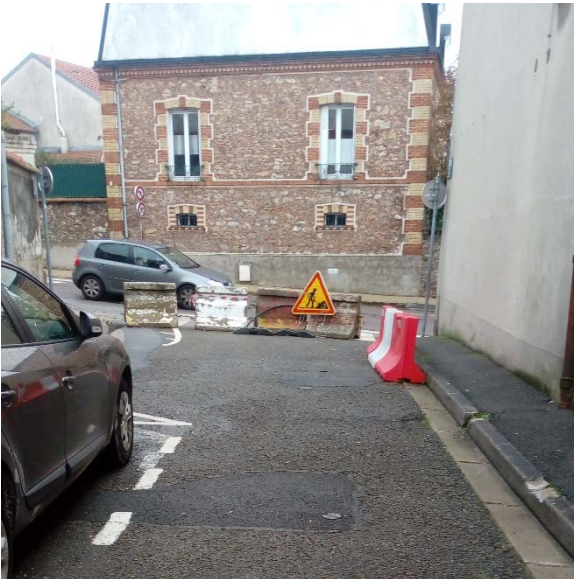
- ▶ AVANT

- ▶ Suppression d'une marche-arrière sur la portion de la rue de Triel à Chanteloup-les-Vignes

=> BLOCS BETON OBSTRUANT LE PASSAGE DE LA BENNE DE COLLECTE
