Note technique Cramif n° 6

DTE n° 142

PREVENTION DES RISQUES D'AGRESSION
LORS DES INTERVENTIONS DE CONVOYEURS
DE FONDS DANS DES ETABLISSEMENTS
COMMERCIAUX OU FINANCIERS

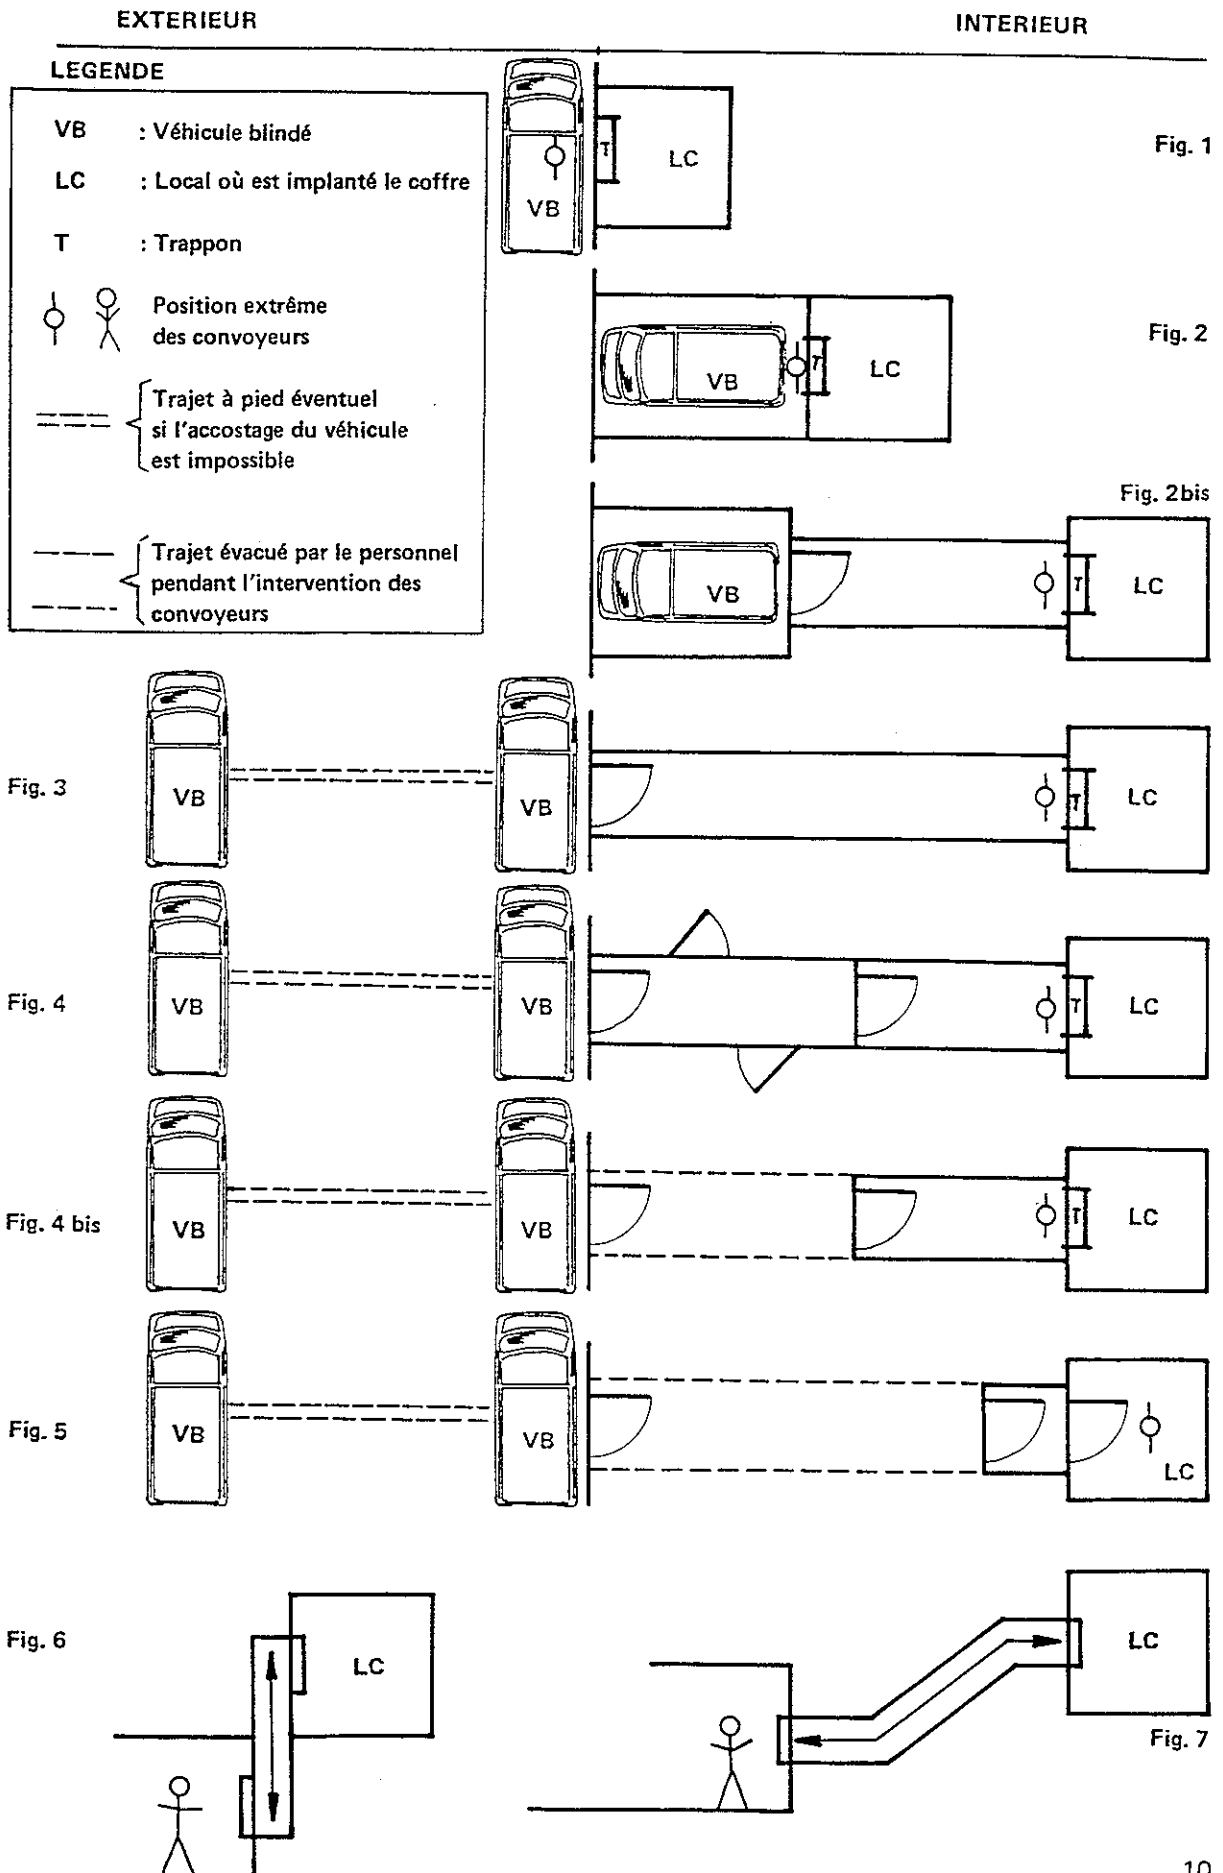
3.3.7. - Franchissement des portes et cheminement	8
3.3.8. - Trajet piétonnier non protégé	9
ANNEXE 1 : SCHEMAS DES EXEMPLES DE NIVEAUX D'AMENAGEMENT	10

3.2. - Exemple de niveaux d'aménagement (voir Annexe 1 fig. 1 à 7)

3.2.1. - « Trappon » à accès extérieur (fig. 1)

3.2.2. - Sas à véhicule (fig. 2 et 2 bis)

3.2.3. – Couloir ou local réservé aux convoyeurs avec accès extérieur (fig. 3)

3.2.4. - Couloir ou local réservé aux convoyeurs avec accès intérieur (fig. 4 et 4 bis)

3.2.5. – Coffre implanté dans un local ouvert aux convoyeurs (fig. 5)
