**l'Assurance
Maladie**

Prévention des chutes de hauteur

Lors des opérations de
maintenance au stade
de la conception du projet
de construction

DTE n°280

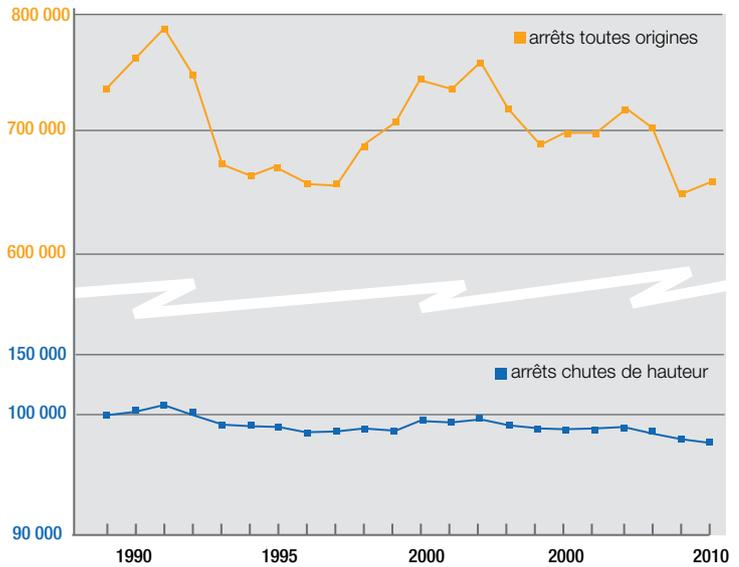
Accidents du travail - Évolution 1989-2010
Arrêt de travail

Quant à la gravité des conséquences des chutes de hauteur, la figure ci-contre montre une décroissance du nombre des arrêts depuis 1990.

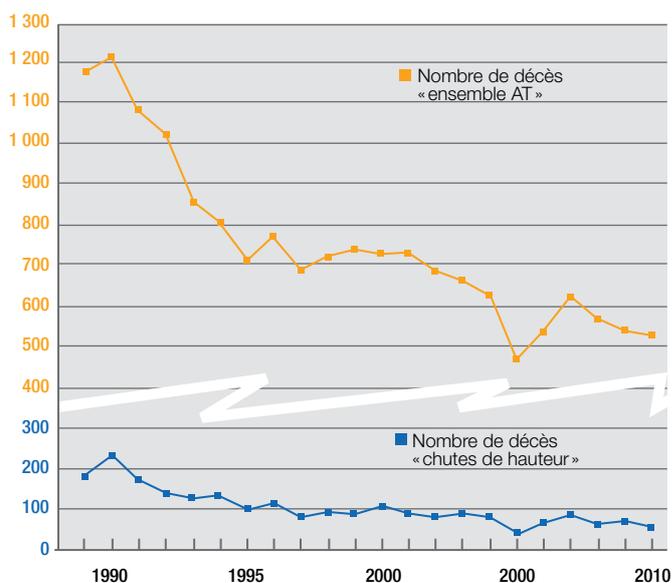
Accidents du travail - Évolution 1989-2010

Le graphique ci-contre montre que les chutes de hauteur restent une cause importante de décès même si leur valeur décroît plus rapidement que les décès toutes origines confondues.

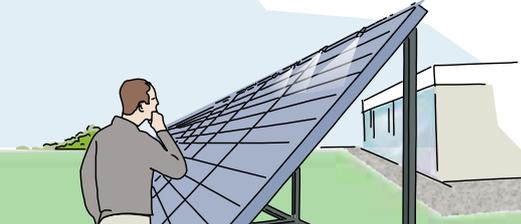
<p>d) Tenir compte de l'état d'évolution de la technique</p> <p>Vitrages auto-nettoyants.</p> <p>Utilisation de robots pour le nettoyage de panneaux photovoltaïques ou solaires.</p> <p>Utilisation de composants (source lumineuse, détecteur incendie, ...) dont l'autonomie ou la longévité est supérieure.</p>

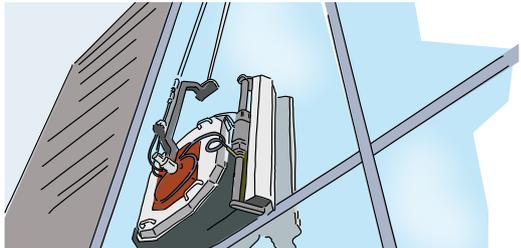
<p>e) Remplacer ce qui est dangereux par ce qui n'est pas dangereux ou par ce qui est moins dangereux.</p> <p>Installation munie d'un système mécanisé pour diminuer la hauteur d'intervention.</p> <p>Supprimer la manutention manuelle en mécanisant le port de charge.</p>

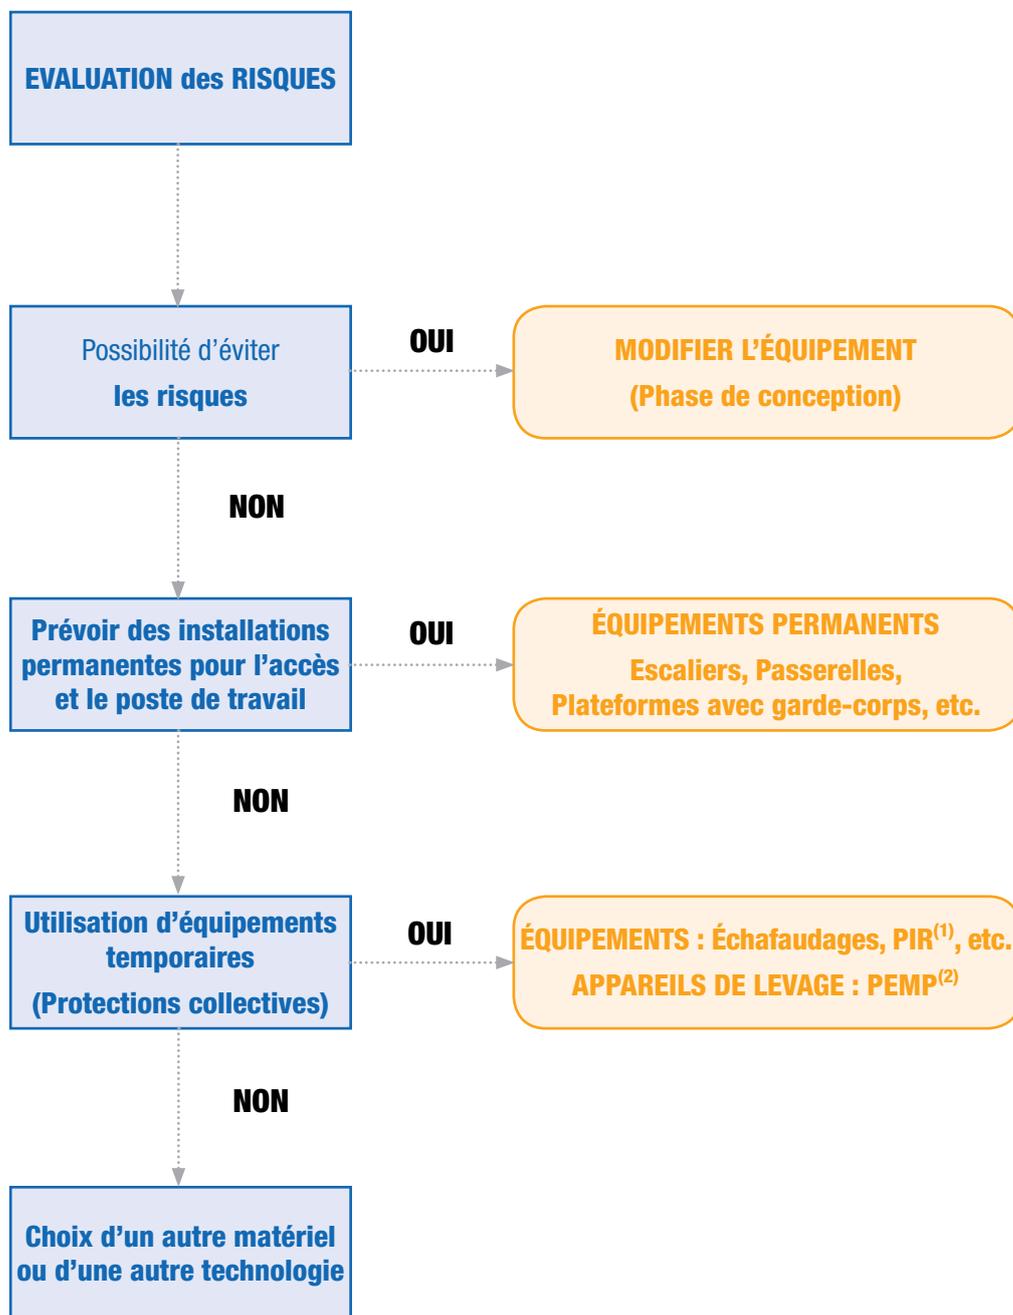
**DÉMARCHE D'ÉVALUATION ET DE PRÉVENTION DU RISQUE
POUR LES CHUTES DE HAUTEUR AU STADE DE LA CONCEPTION**

Nota : Le CSPS procède à l'évaluation des risques et propose des solutions de prévention. Le MOE prescrit les installations ou équipements adéquats. La coopération est une clé de la réussite de la démarche. Le MOA valide les choix opérés.

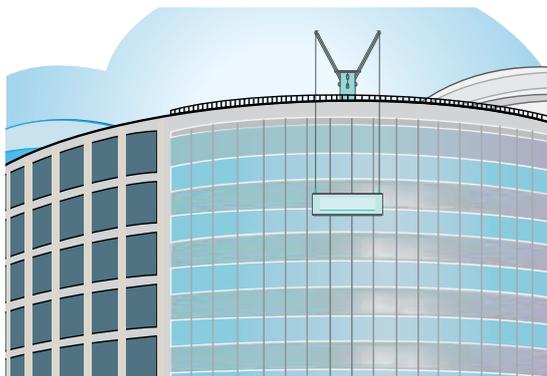
A - VITRAGE : **Équipements, matériels et végétation**

Utilisation de verre auto-nettoyant et présence d'une nacelle, à demeure, à mât pendulaire.

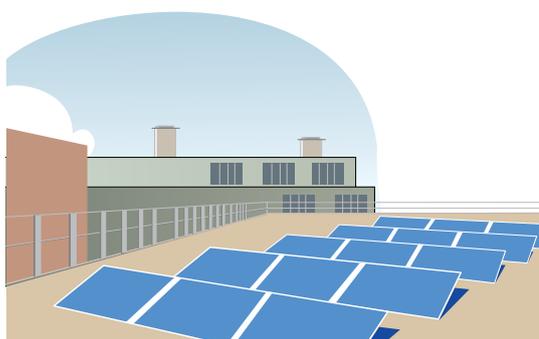
B - TERRASSE : **Entretien terrasse, ventilation, climatisation, antenne, etc.**

Positionner les gaines ou les panneaux photovoltaïques sur la surface de la terrasse pour un travail exécuté de plain-pied.

Installation de garde-corps définitifs en périphérie des toitures terrasse (éviter les garde-corps auto-portants).

Prévoir un accès par l'escalier (prolongement escalier de secours de l'immeuble).

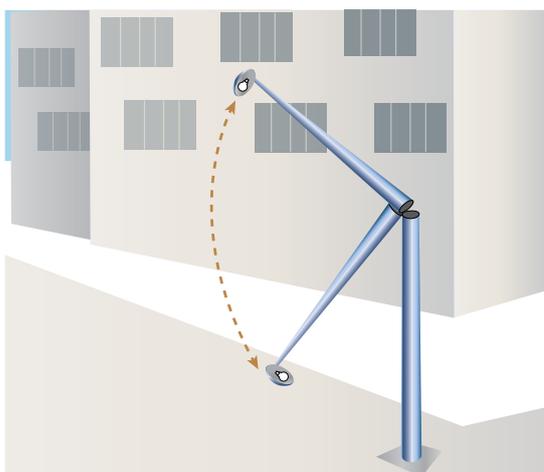
C - SITE EXTÉRIEUR : **Éclairage public**

Utilisation de mât basculant pour remplacer l'appareillage de l'éclairage public de plain-pied.

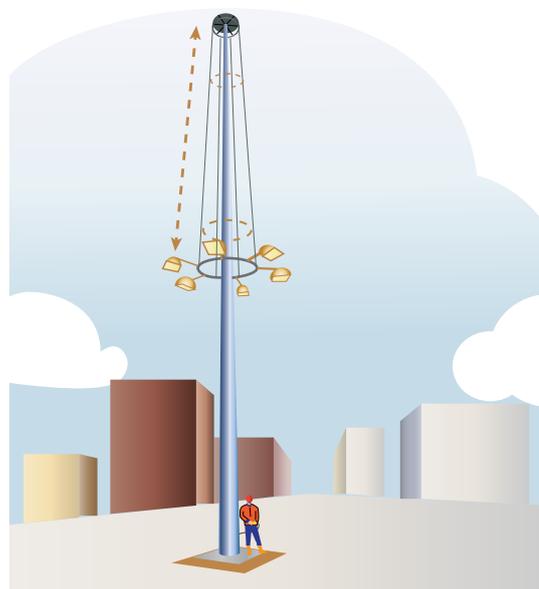
D - ÉCLAIRAGE ROUTIER OU SPORTIF :

Utilisation d'une couronne mobile pour remplacer les luminaires de plain-pied.
